千畳閣の金箔瓦

（「宮島学センター通信」第 7 号・2016 年 3 月）

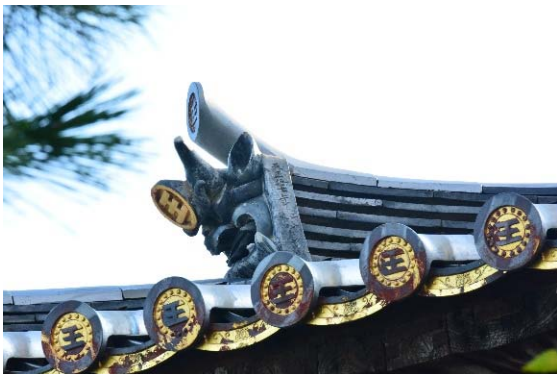
天正 17 年（1589）銘のある北西隅の鬼瓦
（写真撮影は新谷孝一氏）

千畳閣は、天正 15 年（1587）に秀吉の命により大経堂として建立が開始されたものですが、建築途中の慶長 3 年（1598）に秀吉が死去したため、未完のまま工事が中断されたと伝えられています。鬼瓦に残された銘文からは、播磨国・英賀（兵庫県姫路市）の瓦工によって製作されたことが確認でき、これは秀吉から提供された技術者集団であったと考えられます。壮大な建物を金箔瓦で荘厳にすることにより、瀬戸内海を往来する人々に豊臣政権の威光を示威する目的があったようです。
